Rapportage wateroverlast VvE Vogeldorp te Amsterdam

Rapportage datum: 01-11-2016

Opgesteld door amsterdam VvE i.o. Skymark VvE beheer

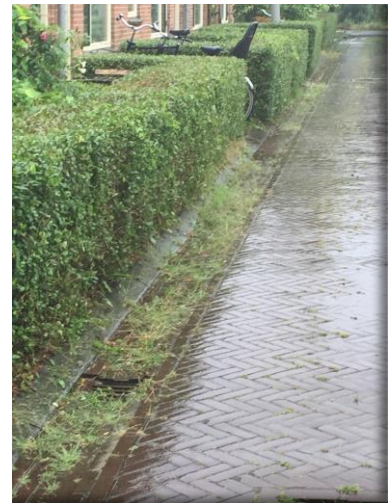
Er is sprake van veel onkruid in de bestrating. (zie foto) Hierdoor zijn op veel plaatsen de straatkolken niet goed bereikbaar voor het afstromende hemelwater. Bij Normale tot hevige regenval ontstaat hierdoor direct onnodige plasvorming omdat het onkruid fungeert als dijkstelsel.

Daarnaast is geconstateerd dat niet alle straatkolken leeg en schoon zijn. Ook hierdoor wordt de afwatering beperkt.

- Hier zal de inzet van de gemeente Amsterdam nodig zijn. De bestrating is openbare weg en valt dus onder de verantwoordelijkheid van de VvE. Omdat het mogelijk lastig is om de gemeente te bewegen om vaker de straten bij te houden zou de hovenier verzocht kunnen worden dit werk uit te voeren.

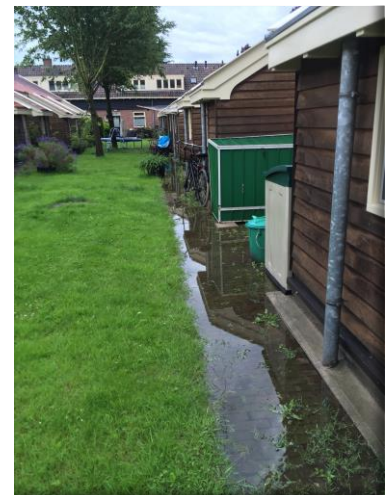
Het complex bestaat uit een carrévormige bouwwijze waarbij telkens sprake is van een gemeenschappelijke binnentuin tussen de woningen. Deze binnentuinen zijn veelal voorzien van gras met daar om heen wandelstroken van klinkers. De grasstroken liggen hoger dan de bestrating en de woningen. Hierdoor stroomt hemelwater al snel af richting de looppaden en de woningen. (zie foto)

In de binnentuinen zijn nauwelijks voorzieningen om het hemelwater af te voeren.

8. Grindputten/ infiltratiekratten aanleggen op locaties waar veel wateroverlast is.
 - Grindputten/ infiltratiekratten zorgen voor een sneller opname van het water op de grond in het grondwater. Er is al een proef gedaan in de binnentuin van Carré 9. Het lijkt er op dat overtollig water hier nu sneller verdwijnt.

9. Beplanting in binnentuinen aanpassen. (beplanting die meer water op neemt)
 - Door de beplanting aan te passen zal overtollig water sneller opgenomen worden.

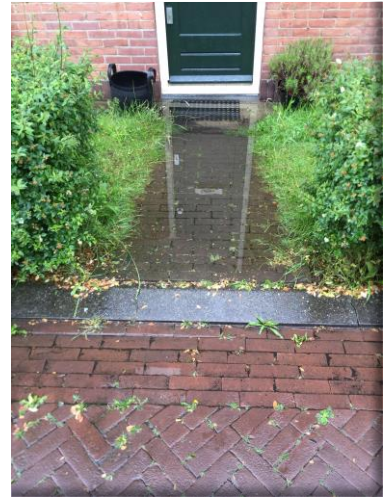
Veel tuinen liggen lager dan de openbare weg. Diverse paden naar de voordeuren liggen hierdoor niet/ of onvoldoende op afschot. (zie foto) Hemelwater stroomt hierdoor niet af naar de straatkolken in de openbare weg maar richting de huizen. Als in dergelijke situaties ook gekozen is om de tuin te verstenen wordt natuurlijke afvoer van hemelwater ernstig bemoeilijkt.

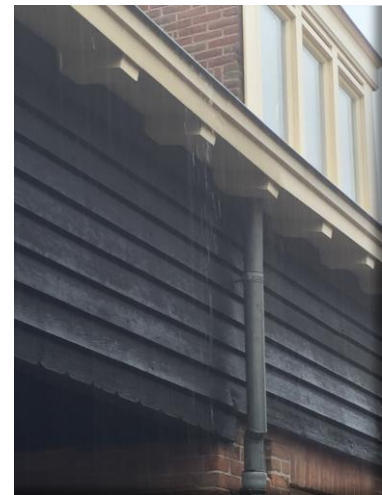
Bouwkundige gebreken die zijn geconstateerd zijn meerdere situaties waarbij dakgoten doorhangen hetgeen de doorstroom van hemelwater naar de hemelwater afvoeren tegenwerkt. (zie foto) Hierdoor ontstaat waterophoping in de goten. Op meerdere plaatsen is waargenomen dat de dakgoten overstromen.

Opvallend is verder dat er geen waterkeringen zijn gemonteerd op de windveren/ daklijsten van de woningen. Hemelwater dat hier overheen stroomt valt rechtstreeks op de grond en spat tegen de hoeken van de woningen aan. Dit is bij vrijwel alle hoekwoningen het geval.

- Door waterkerende profielen op de windveren/ daklijsten te plaatsen loopt het regenwater via de dakpannen richting de dakgoot.
5. Reinigen en onderhouden van bestrating om onkruidgroei te beperken

6. Herstellen van doorhangende dakgoten. Dit kan door dakgoten weer te stellen of door het bij plaatsen van hemelwater afvoeren
 - Door het afschot van de dakgoten te herstellen zal hemelwater beter afgevoerd worden.

7. De specifieke situaties waarbij dakgoten overstromen de oorzaken onderzoeken en direct oplossen door de geconstateerde problemen weg te nemen
 - Mogelijk is er sprake van verstoppingen. Deze moeten dan weggenomen worden.

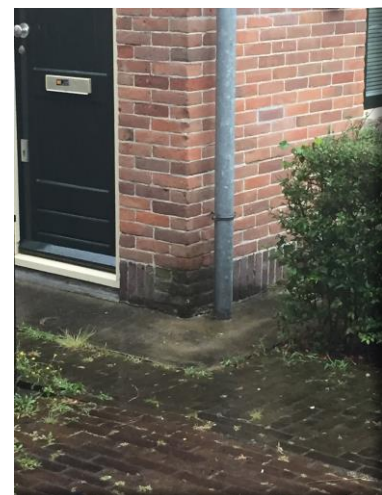
Tijdens ons bezoek, gedurende hevige regenval viel op dat bij alle woningen van de VvE de onderste stenen van de huizen al heel donkerder kleurde door het opnemen van vocht. (zie foto) De funderingsplaat van de woningen loopt buiten de woningen nog een stuk door. Hemelwater dat dicht langs de gevel op de grond komt spat tegen de gevels aan. Daarnaast lijkt het of de eerste drie á vier lagen bakstenen zich in korte tijd vol zuigen met water. Wij hebben geen onderzoek gedaan binnen in de huizen maar het is niet ondenkbaar dat hierdoor de relatieve vochtigheid aan de binnenzijde van de woningen op of rondom de vloer verhoogde waarden zal vertonen.

1. Hydrofoberen van de gevels om vochtname te beperken
 - De gevels worden bij deze methode ingespoten met een silicone vloeistof die de gevels water afstotend maakt. Regendruppels zullen van de gevel af parelen in plaats van in de gevel trekken
2. Injecteren van de gevels om optrekkend vocht tegen te gaan
 - Bij deze methode wordt in de onderste laag van de gevel een vloeistof ingespoten die voorkomt dat vocht optrekt in de gevel.
3. Alle versteende voortuinen voorzien van een uitgegraven grindstrook
 - Een moeilijker uitvoerbare oplossing om water makkelijker af te laten vloeien. Hier is de medewerking van alle eigenaars vereist.
4. Aanpassen van alle daklijsten van hoekwoningen om water richting pannen en dakgoot te sturen

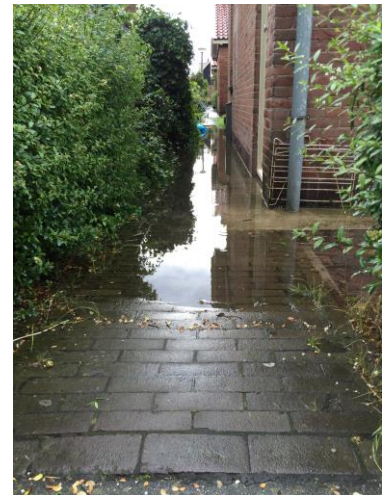
Bij matige regenval ontstaan op een aantal locaties van het complex problemen met de afvoer van hemelwater. Dit varieert van plasvorming op de openbare weg, tot ernstige overstroming van hemelwater afvoeren, dakgoten en straatkolken. De grond is snel verzadigd. Door verkeerd afschot in diverse tuinen stromen grote hoeveelheden water direct naar de gevels en verzamelt zich tegen de gevels aan. (zie foto)

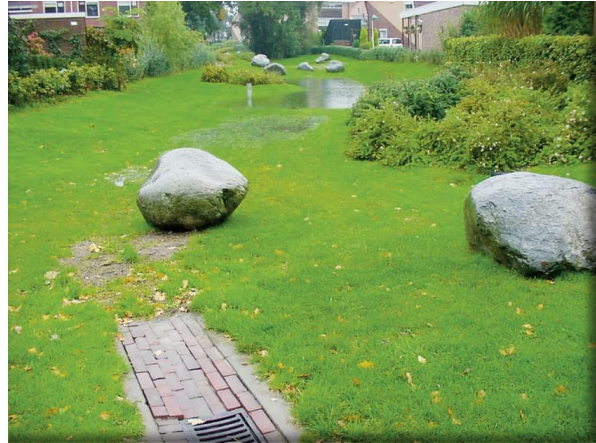
Naar verwachting zal het de komende jaren vaker voorkomen dat er sprake is van hevige en extreme regenval. Om hierop voorbereid te zijn kan overwogen worden om zogenaamde bufferlocaties voor hemelwater aan te leggen. De binnentuinen die nu veelal verhoogd liggen ten opzichte van de bebouwing kan uitgediept worden. Hierdoor ontstaan wadi's. Deze wadi's kunnen eventueel voorzien worden van extra beplanting die veel water opneemt. Een wadi heeft naast de eigenschap van bufferplaats ook de eigenschap om water sneller naar het grondwater af te voeren. (zie foto)
